Die Orgelreparatur in der Oberkrüchtener Kirche

Bildbericht von Bernd Nienhaus mit Texten von Marco Ellmer

Daten zur Orgel in Oberkrüchten – Stand 1.7.2011

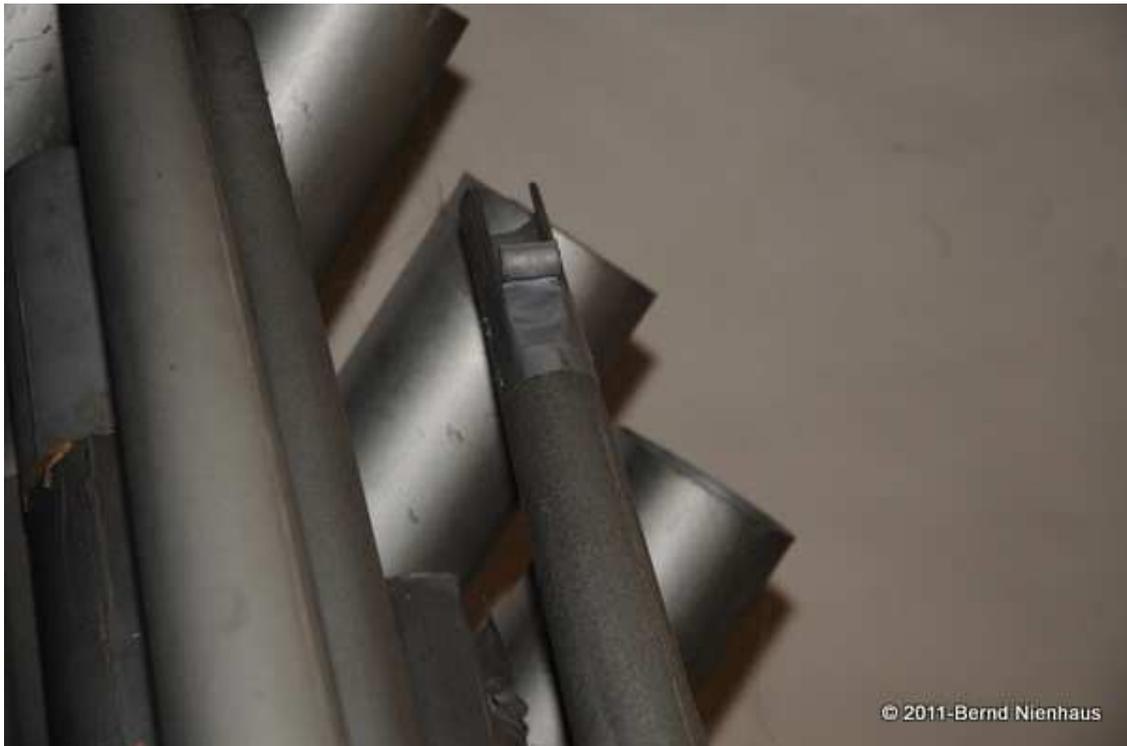
Eine mit Klebeband provisorisch reparierte Pfeife im Hauptwerk. Die ausgerissenen Stimmrollen werden wieder fachgerecht zugelötet.

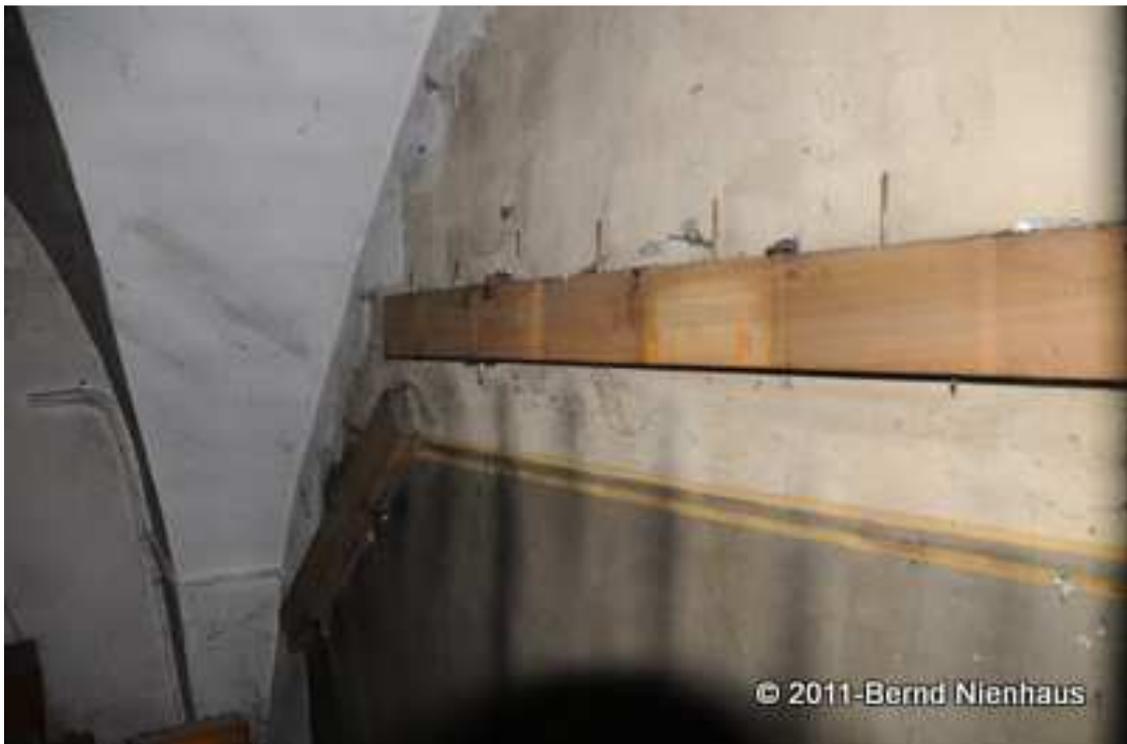
Die Halterungen für die Pfeifen des Subbass 16' an der Rückwand im Hauptwerk. Hier kommt viel Dreck zu Tage der sich über viele Jahre angesammelt hat.

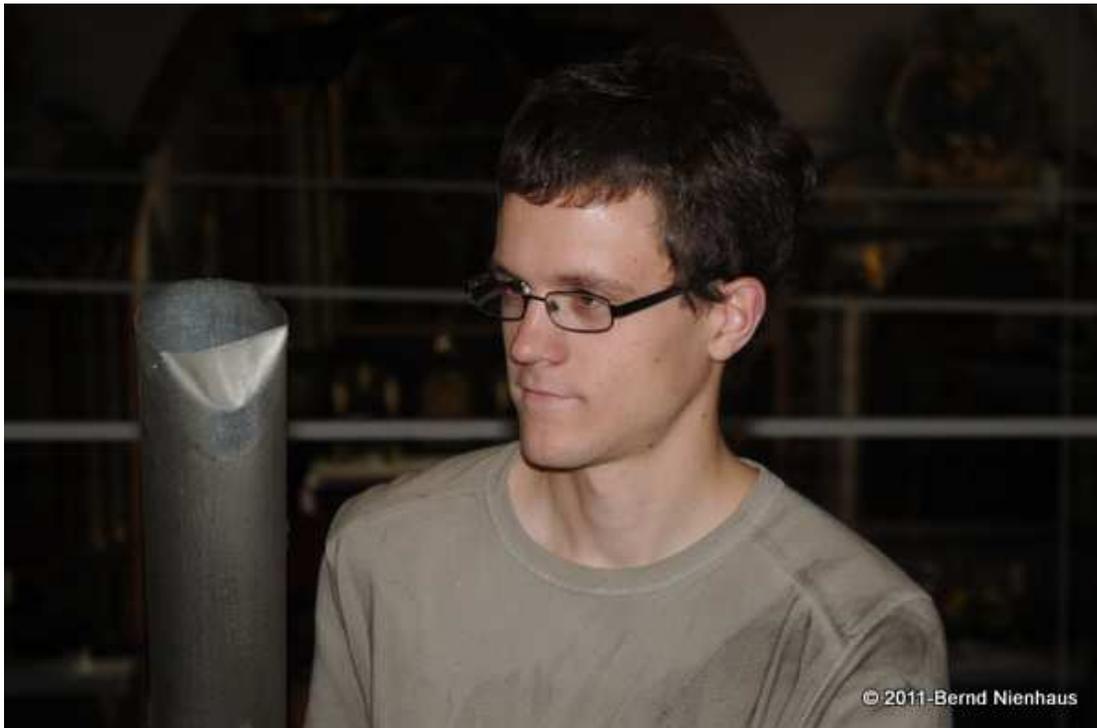
Der Auszubildende Tobias Mesterom von der Orgelbaufirma Martin Scholz zeigt eine beschädigte Prospektpfeife

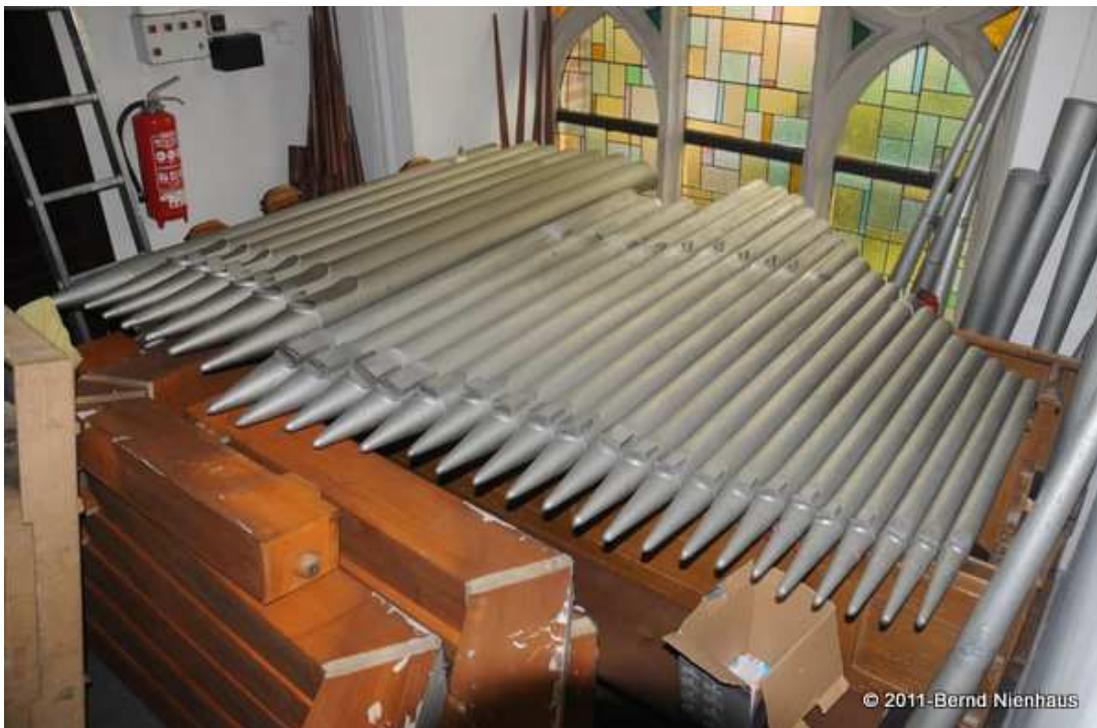
Ausgebaute Salicional- und Prospektpfeifen aus dem Schwellwerk. Hier gilt es den Überblick zu behalten damit nachher wieder jede Pfeife an Ihrem richtigen Platz steht. Für den Laien sieht es auf der Empore wie ein chaotisches Puzzle aus. Unten zu sehen die liegend gelagerten Subbaßpfeifen. Hier hat der Kirchenmaler damals nicht gut aufgepasst... Viele Farbklecken die bald nicht mehr zu sehen sind.

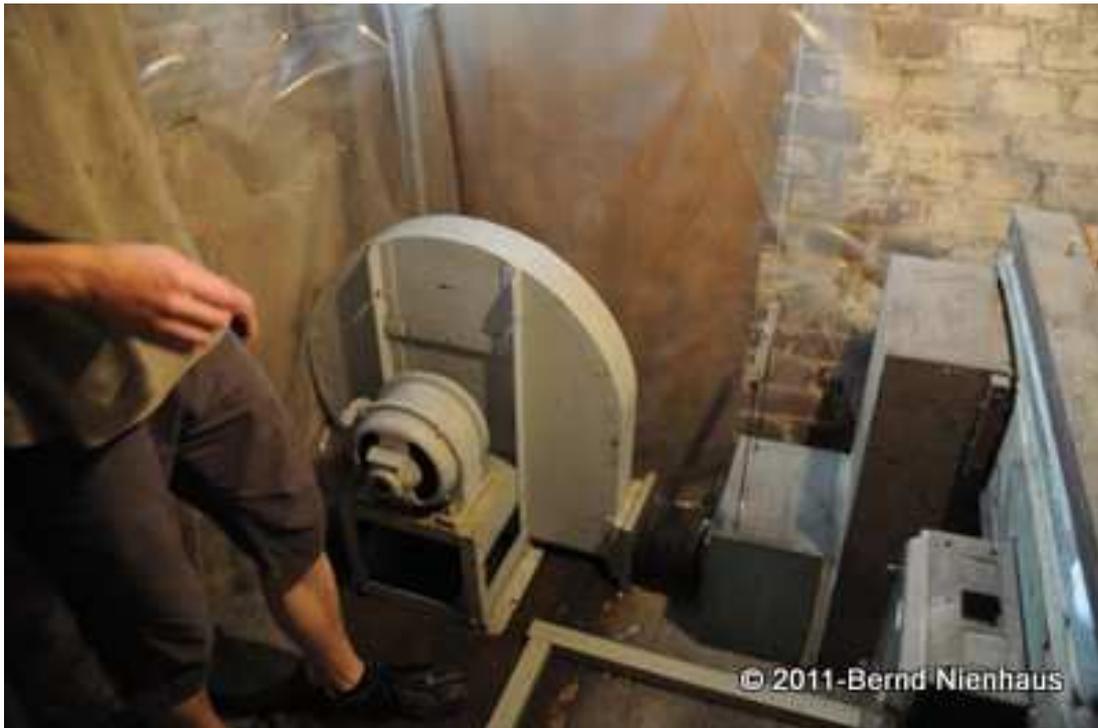
Der Orgelmotor auf dem Dachboden der Kirche. Er wird bald stillgelegt und durch einen neuen auf der Empore ersetzt.

Die Orgel wird komplett gereinigt und repariert, das Gehäuse erhält einen neuen Wachsauftrag aus Bienenwachs die Prospektpfeifen erhalten eine neue dezente Lackierung Die alte störanfällige Windanlage auf dem Dachboden wird stillgelegt und gegen eine neue Windanlage

in Form eines neuen Schwimmerbalges mit neuem Motor ersetzt Die neue Windanlage wird vor dem Westfenster auf der Empore platziert.

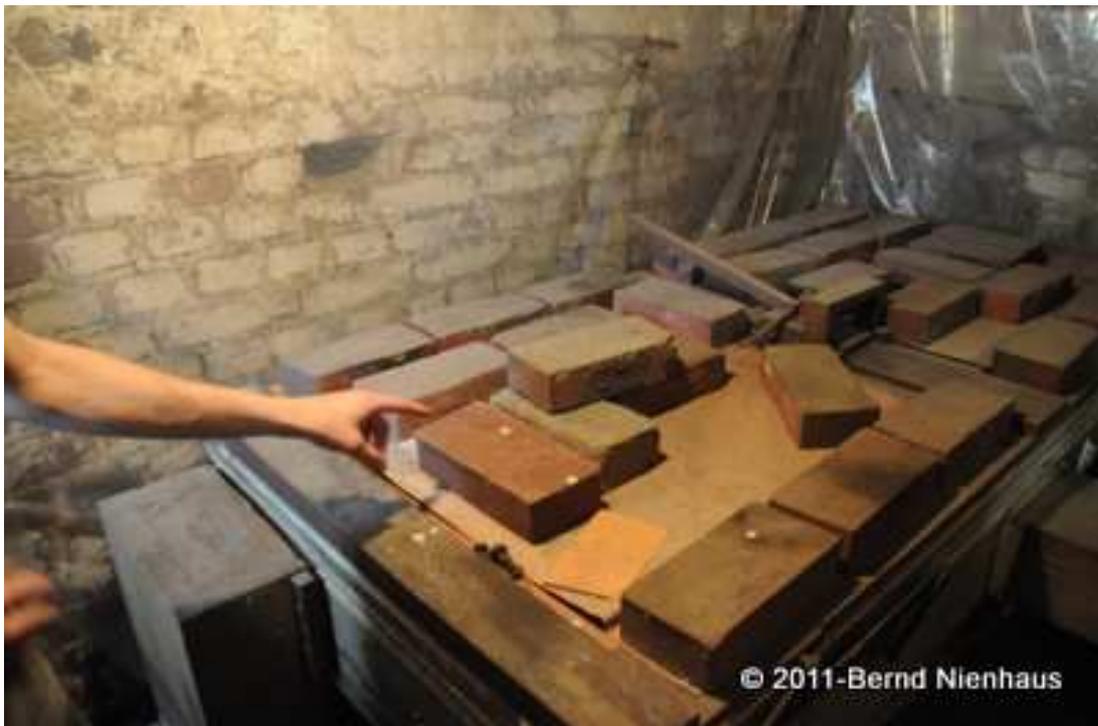
Der große alte Doppelfaltenmagazinbalg auf dem Dachboden ist sehr beschädigt. Das alte Leder ist durch die schlechten klimatischen Verhältnisse porös geworden und überall faul und undicht. Die vielen Steine sorgen für den nötigen Winddruck wenn der Balg aufgepumpt ist. Ein neuer Balg wird bald auf der Empore stehen. Die dort angesaugte Luft verhindert Verstimmungen, da auf dem Dachboden ganz andere Temperaturen herrschen.

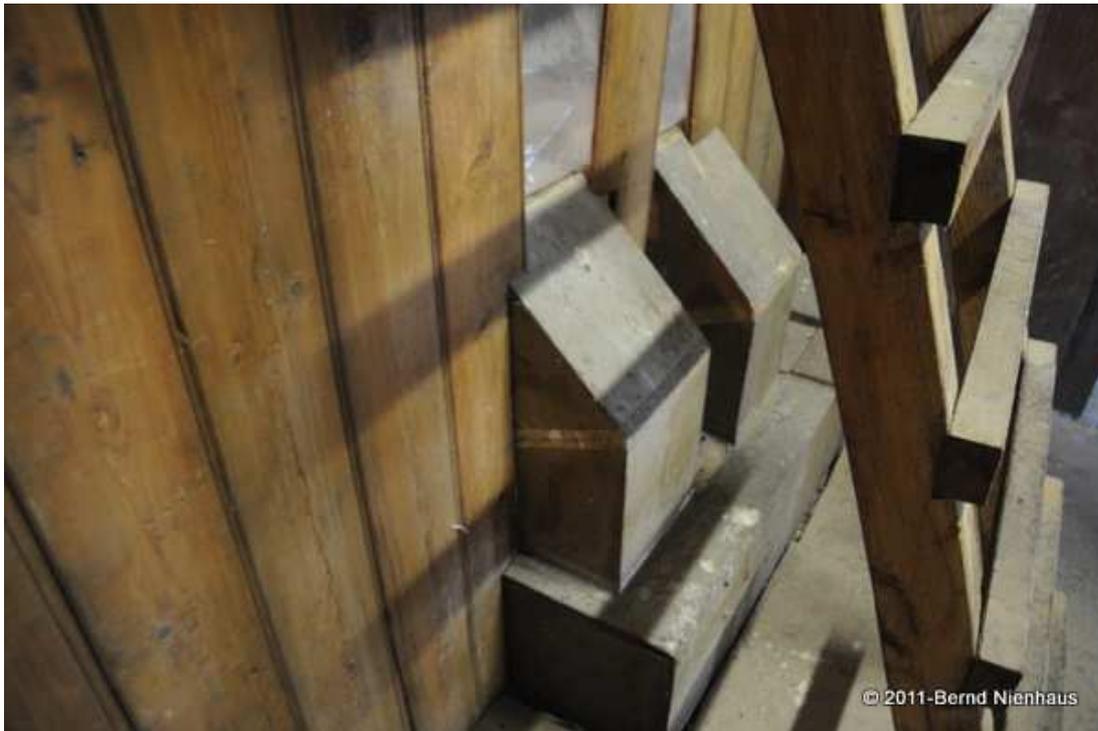
Die Windkanäle auf dem Dachboden führten bisher den Wind durch das Gewölbe auf die Orgel. Die Kanäle werden bald entfernt, sie stören erheblich das Bild auf der Empore und sind bald unter dem Chorpodest versteckt.

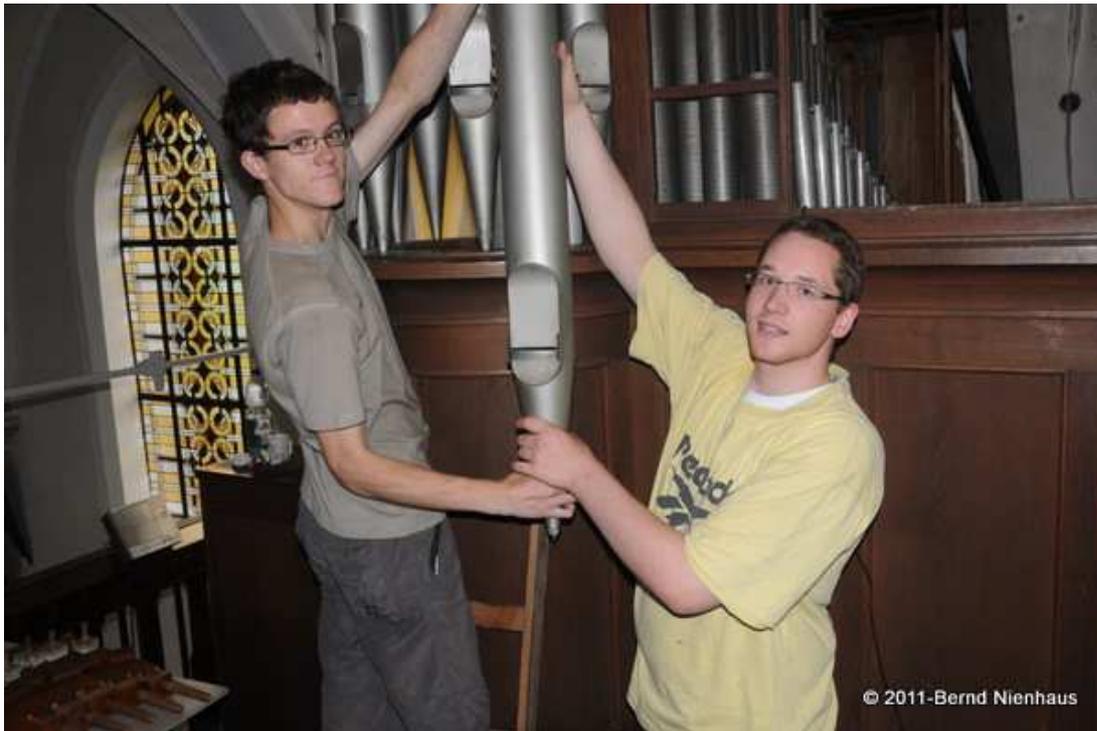
Der Auszubildende Tobias Mesterom und Orgelbauer Marco Ellmer beim Ausbau der Prospekt Pfeifen. Diese werden bald mit neuer Lackierung neu erstrahlen.

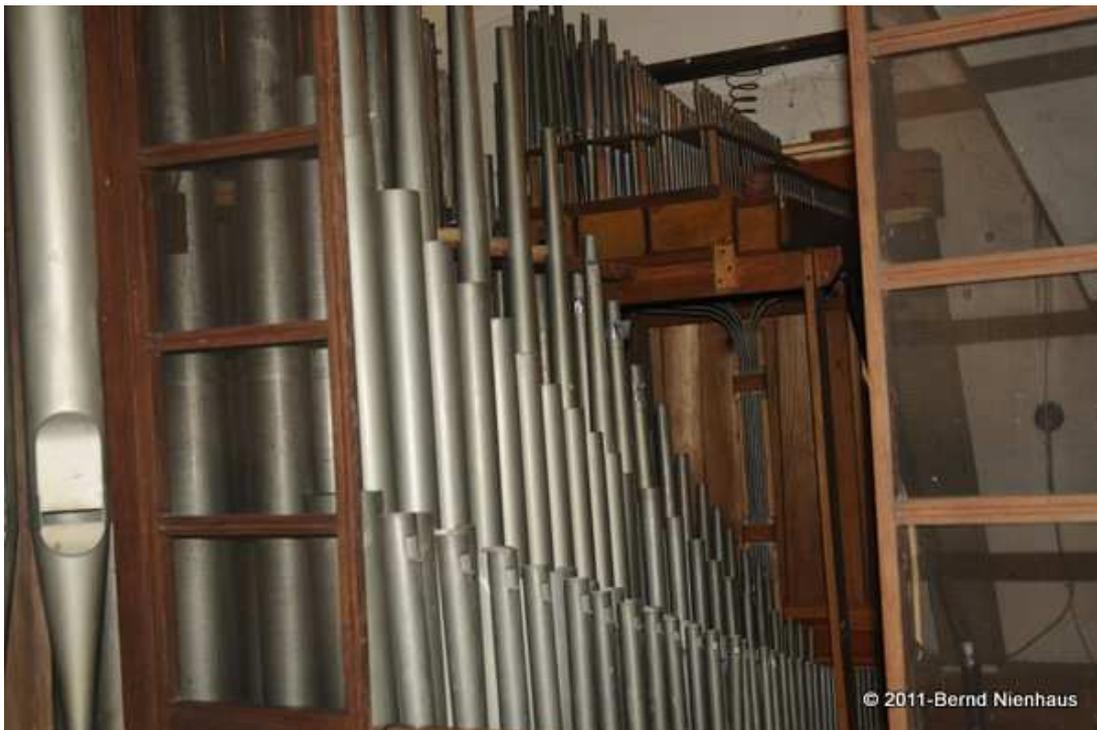
Blick in das Hauptwerk vor der Reinigung. Viele Pfeifen stehen schief und sitzen nicht mehr sicher in Ihrer Halterung.
