Die Orgelreparatur in der Oberkrüchtener Kirche

Bildbericht von Bernd Nienhaus mit Texten von Marco Ellmer

Daten zur Orgel in Oberkrüchten – Stand 1.7.2011

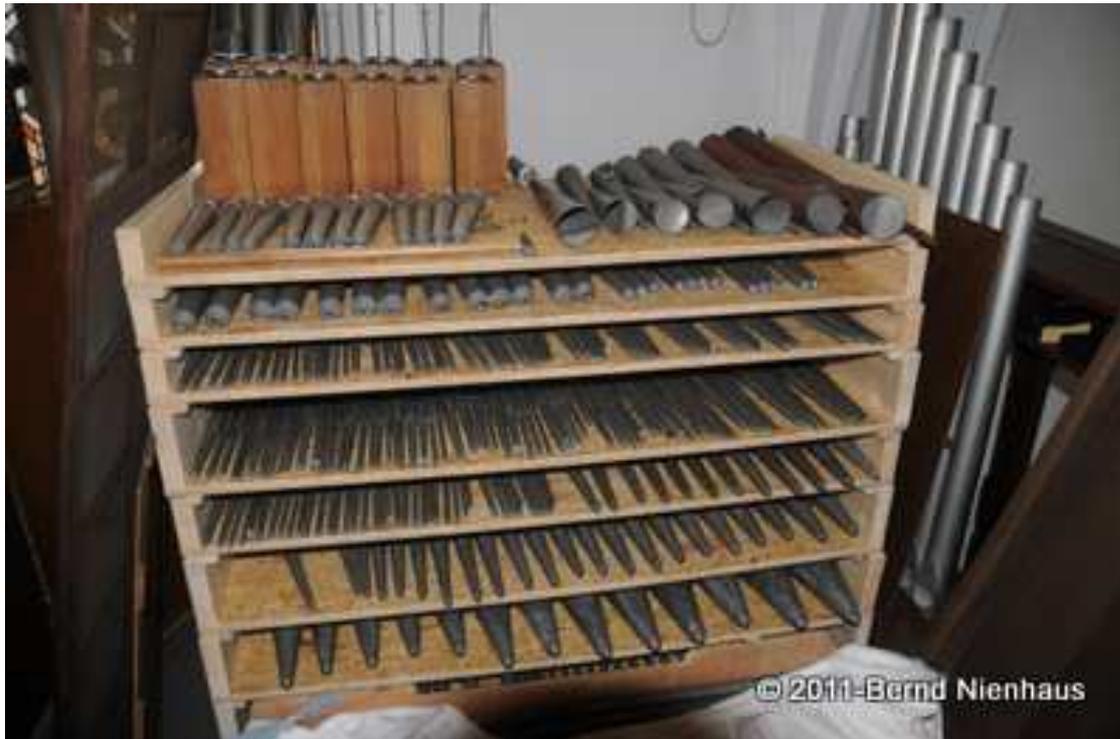
Ausgebaute Pfeifen aus dem Schwellwerk, gelagert in speziellen Stellagen.

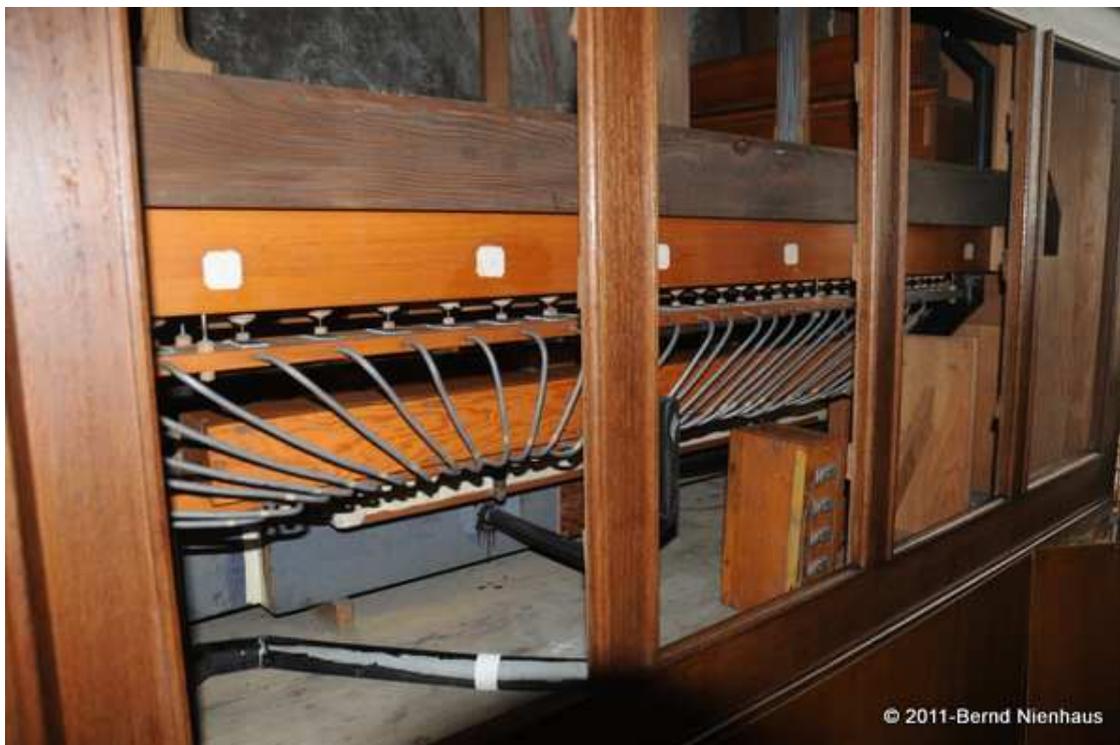
Der gereinigte Unterbau im Schwellwerk, zu sehen die Einzeltonansteuerung der Kegellade. Durch die einzelnen Bleiröhrchen gelangt der Wind zu den verschiedenen Kegelventilen.

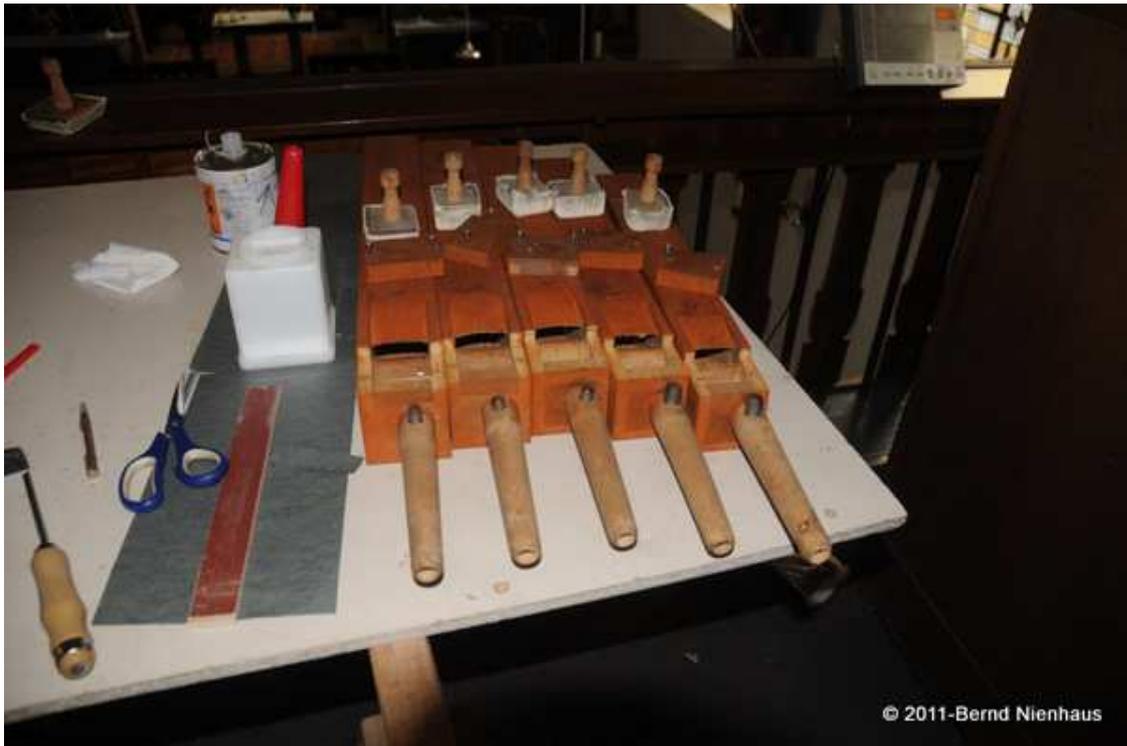
Einige Pfeifen des Pedalregisters Subbass 16' bei der Reinigung. Die 30 Pfeifen dieses Registers sind alle in Holz gebaut. Die längste Pfeife des Registers, und somit die längste Pfeife der Orgel, besitzt eine klingende Länge von 2,40m.

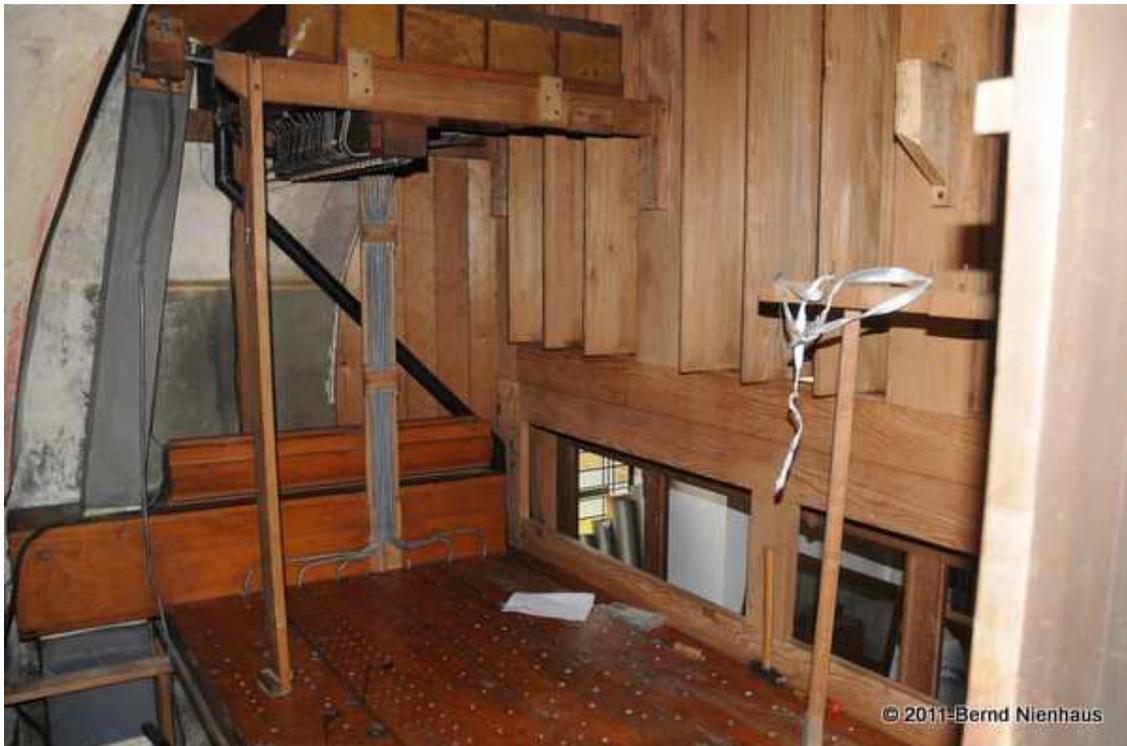
Blick in das gereinigte Schwellwerk, noch ohne jegliche Pfeifen. Auf jedem Loch kommen sie bald wieder zu stehen.

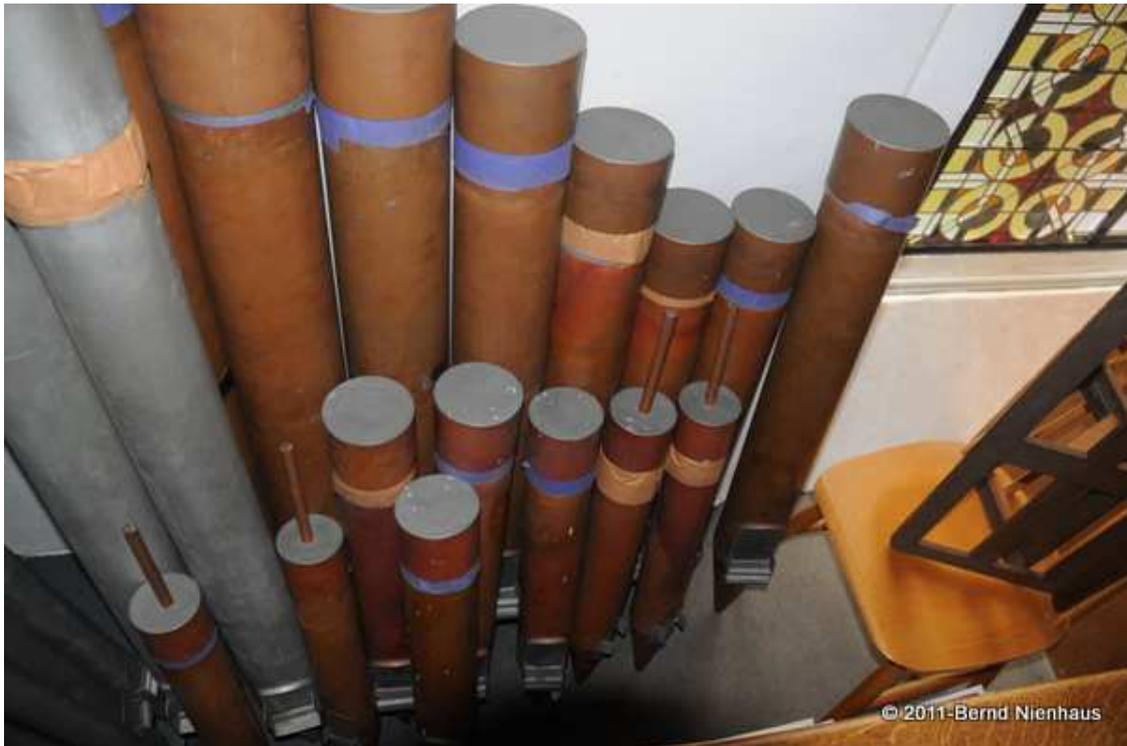
Verschiedenste Materialien kamen beim Pfeifenbau zum Einsatz. Hier sind Kupferpfeifen des Registers "Rohrgedackt 8'" aus dem Schwellwerk.

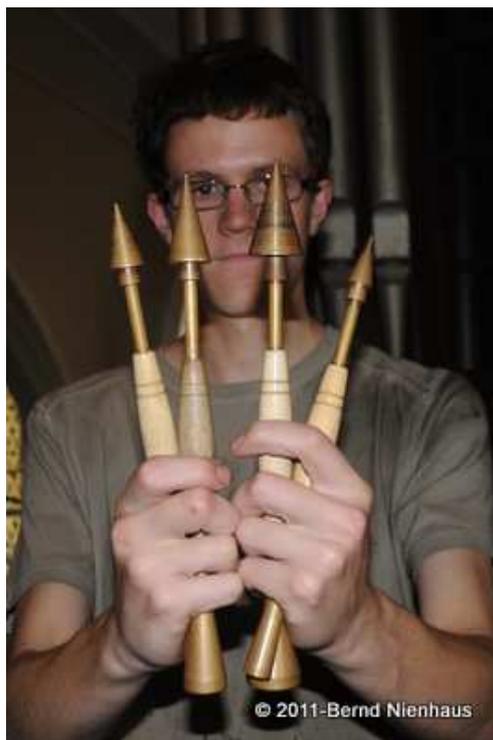
Das Stimmwerkzeug des Orgelbauers, die Stimmhörner. Mit diesen Werkzeugen kann der Stimmer die Pfeifenmündungen weiten wenn der Ton zu tief ist, oder einziehen wenn er zu hoch ist. Die Stimmhörner beeinflussen die Tonhöhe einer Pfeife. Der Orgelbauer nimmt die Verstimmungen als Schwebungen war. Die Veränderungen die beim Stimmen an einer Pfeife entstehen sind so gut wie nicht sichtbar, sie bewegen sich im Zehntelmillimeterbereich.

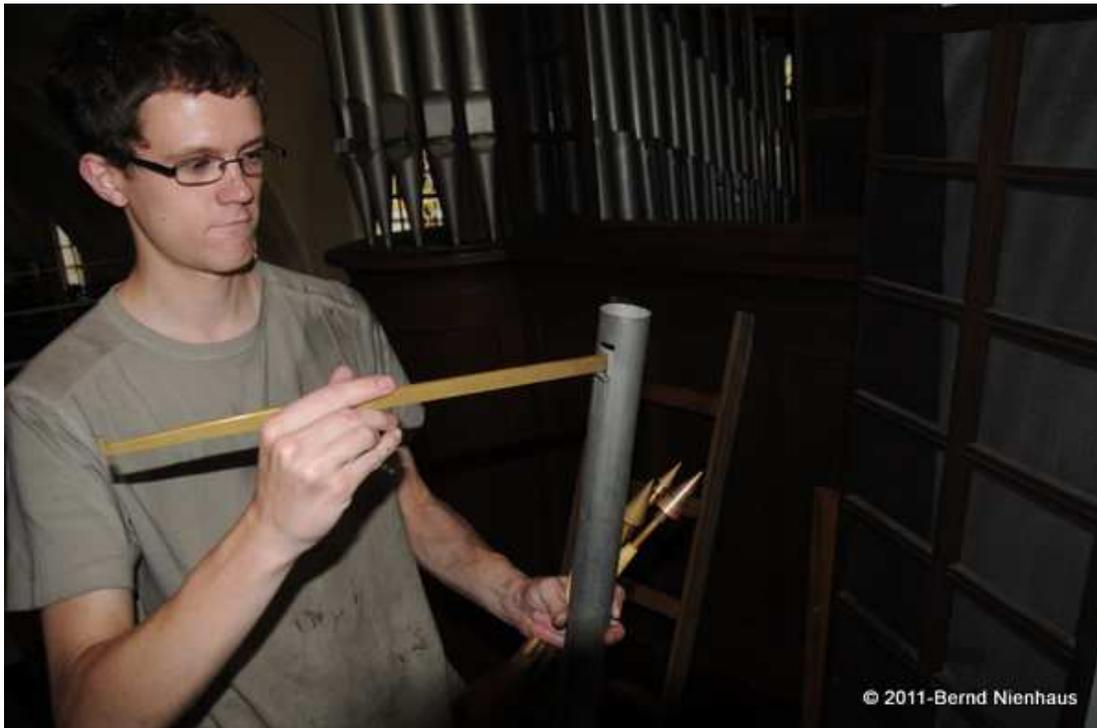
Die an den Pfeifen befindlichen Stimmrollen werden mit einem Stimmeisen gestimmt, da es für solch große Pfeifen keine Stimmhörner gibt. Durch das vorsichtige auf- und abrollen verändert sich die Tonhöhe der Pfeife. Theoretisch könnte man diese Arbeit auch mit den Händen machen, aber die Körperwärme der Hand verändert die Pfeife so sehr, dass sie nach dem Abkühlen wieder verstimmt wäre.

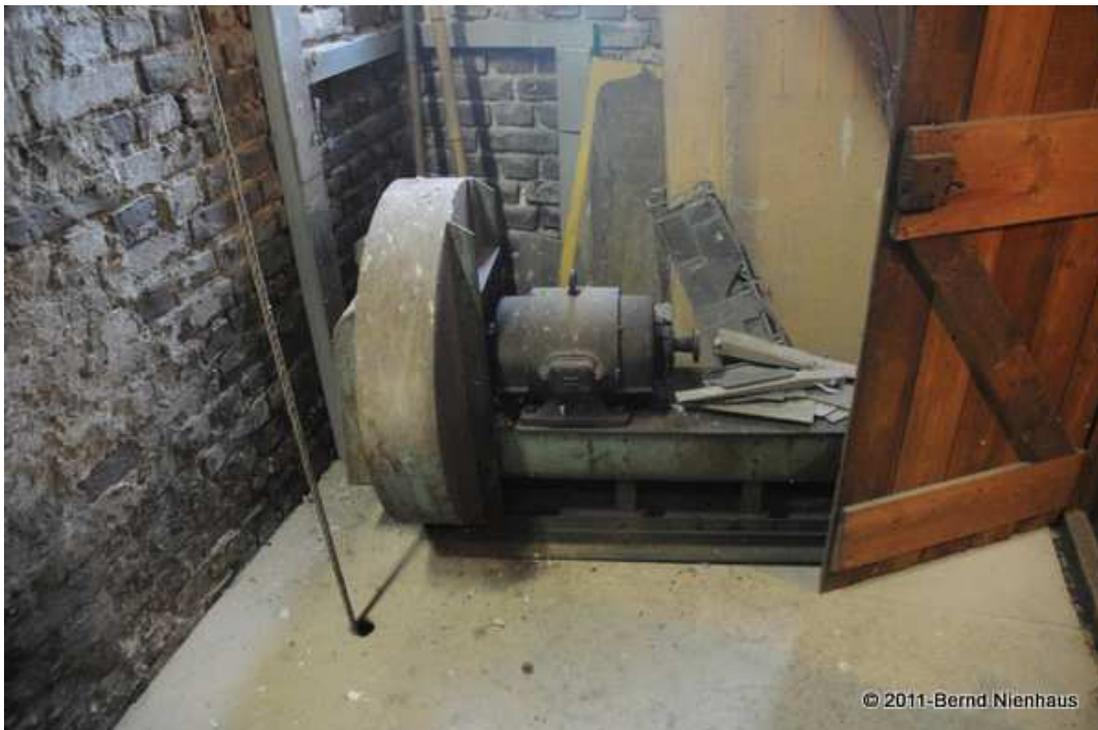
Ein weiterer stillgelegter Motor aus früheren Zeiten.

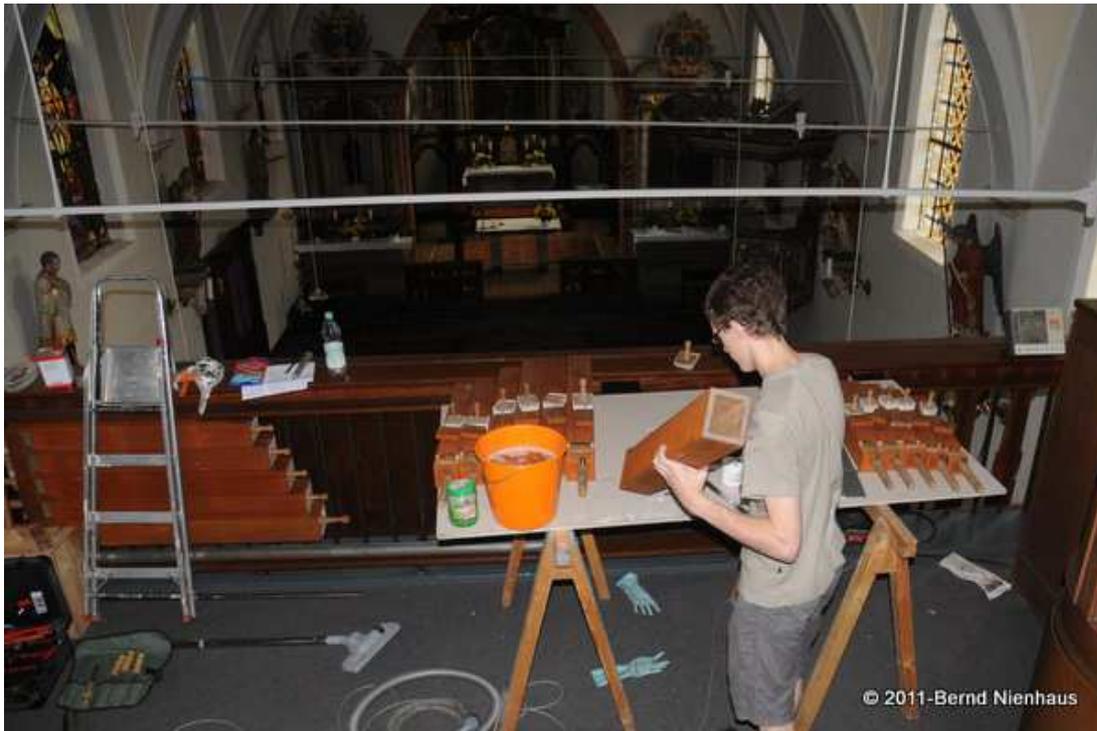
Reinigung der Pedalpfeifen
